# FT60F01x Application Note

[Version 0.05]

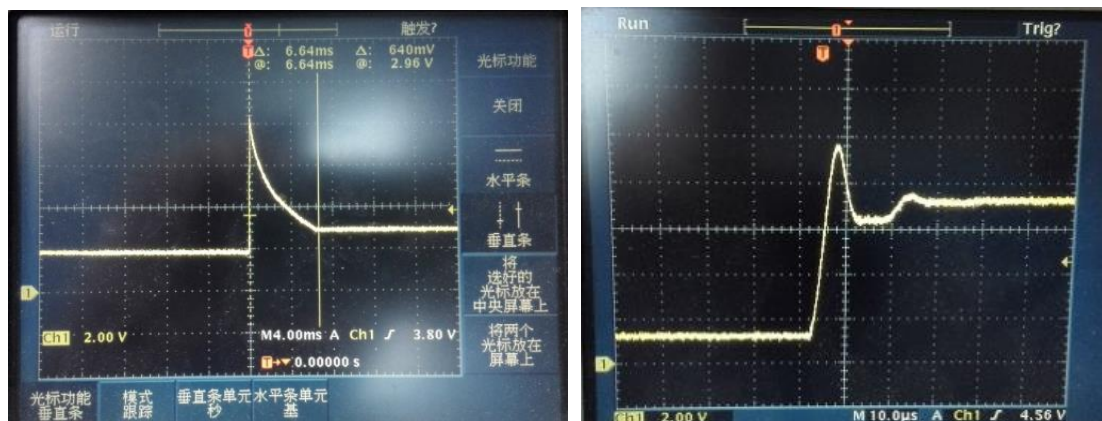
部分客户通过 LDO TX7550 将 24V 降压到 5V 给 MCU 供电, 上电时会出现 VDD 对地短路。

客户使用的 LDO TX7550 在快速开关电源瞬间会产生电压过充现象, 如图所示:
